ÁGUA & SANEAMENTO

CANCHUNGO, FICHA TEMÁTICA - 2020

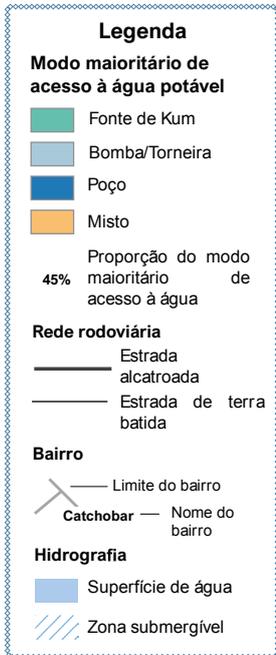
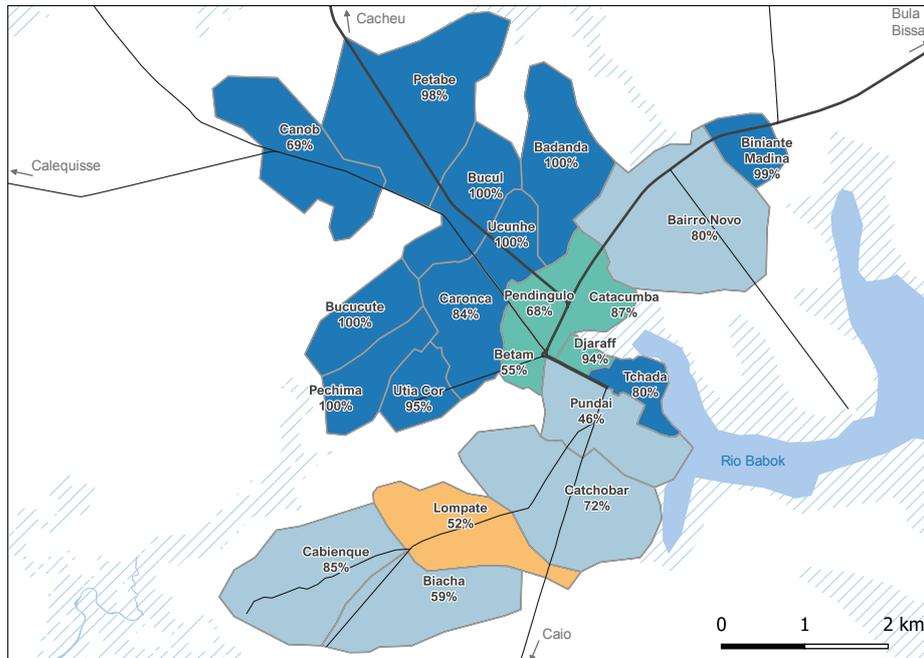
Fontes
Modo maioritário de acesso à água potável *: inquérito com agregados familiares, Grdr (2019)
Limites dos bairros: inquérito de terreno e cartografia participativa, Grdr (2019)
Rede rodoviária: OSM (2019)
Hidrografia: OSM (2019)

* NB : Modo maioritário de acesso à água potável dentro os seguintes modos: "Poços pessoais ou coletivos", "Fonte de Kum", "Bombas ou torneiras".
O modo maioritário pode ser absoluto (mais de 50%) ou somente relativo aos outros.

Hoje em dia, a falta de infraestruturas de acesso à água potável é clara, pois os poços tradicionais representam o modo de acesso à água mais utilizado pelos moradores de Canchungo. A água proveniente dos poços do centro da cidade (praça) é considerada não potável (salgada ou poluída)¹. Além disto, estas estruturas tendem a secar em torno do mês de abril, no fim da estação seca, o que prejudica a sua acessibilidade em 14 de 21 bairros² durante este período.

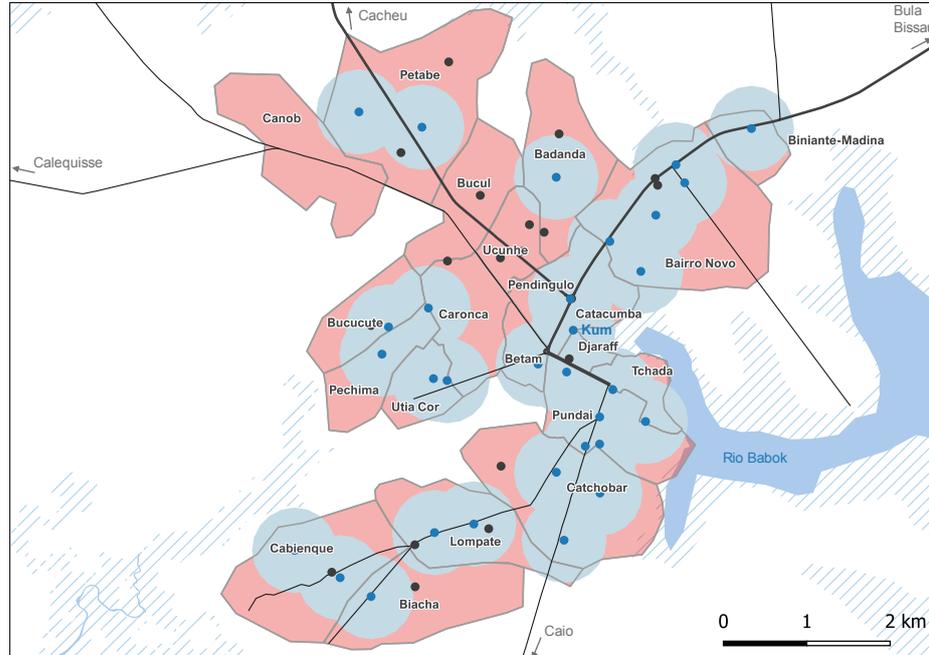
Um acesso desigual às fontes de água melhoradas

- Bomba/Torneira funcional
- Bomba/Torneira não funcional

- Zona a menos de 500 m de uma fonte melhorada funcional (61% da zona de estudo)
- Zona a mais de 500 m de uma fonte melhorada funcional (39% da zona de estudo)

Fontes
Localização e estado de funcionamento das fontes de água melhoradas: levantamento por GPS, Grdr (2019)
Limites dos bairros: inquérito de terreno e cartografia participativa, Grdr (2019)
Rede rodoviária: OSM (2019)
Hidrografia: OSM (2019)

As 52 bombas e torneiras recenseadas representam o segundo modo de acesso à água potável de Canchungo³. Teoricamente, estas instalações deveriam permitir que toda a população beneficiasse de um acesso à água, pois há em média uma bomba (ou torneira) para 374 pessoas, sabendo-se que as normas mundiais preconizam um número máximo de 500 pessoas por bomba⁴. Entretanto, dois problemas relativizam esta constatação:

- 75% destas instalações são resultado do trabalho de atores privados (ONG, empresas, etc.), suscetíveis de partir a qualquer momento. As instalações públicas⁵ representam apenas o ¼ restante.
- Somente cerca de metade destas bombas e torneiras funcionavam em maio de 2019 (58% para as bombas públicas, 63% para as bombas privadas e 29% para as bombas com estatuto não definido)⁶.
- O Estado não financia o conserto das bombas instaladas por ele. Frequentemente, fundos dos bairros são utilizados para este efeito.
